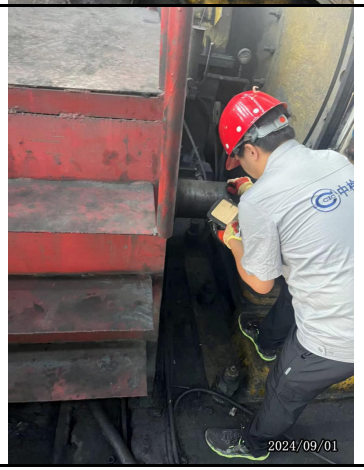
109	GX-B1310/21-1-24245	2024.9.27	符合标准要求		
110	GX-B1310/21-1-24246	2024.9.27	符合标准要求

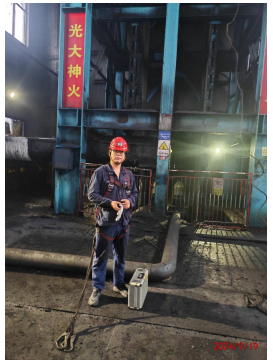
111	GX-B1310/21-1-24240	2024/9/27	符合标准要求。	
112	GX-B1427/21-1-24240	2024/9/27	符合标准要求。

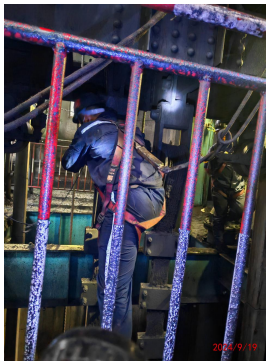
113	GX-B1310/21-1-24241	2024/9/27	符合标准要求。

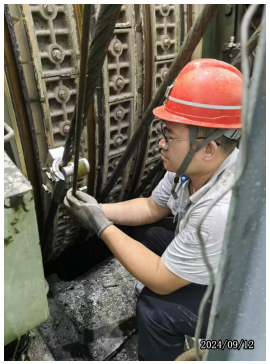
115	GX-B1598/24-1-24050	2024/9/27	实测钢丝绳有效截面积损失百分比最大为1.91%，小于5%为正常。

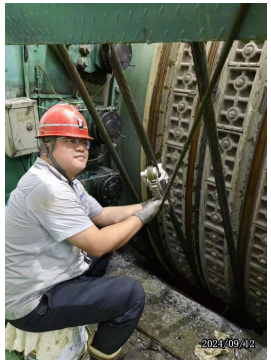
116	GX-B1598/24-1-24051	2024/9/27	实测钢丝绳有效截面积损失百分比最大为1.88%，小于5%为正常。

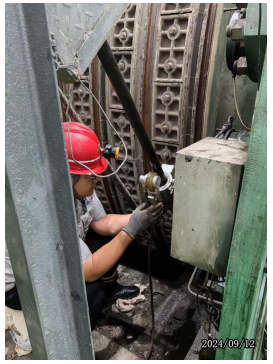
117	GX-B1598/24-1-24052	2024/9/27	实测钢丝绳有效截面积损失百分比最大为1.97%，小于5%为正常。	
118	GX-B1598/24-1-24053	2024/9/27	实测钢丝绳有效截面积损失百分比最大为1.79%，小于5%为正常。

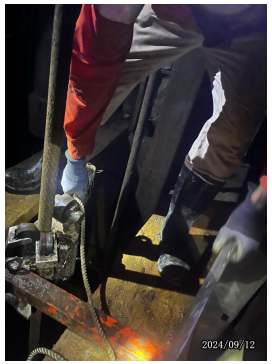
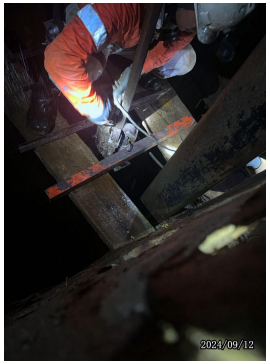
119	GX-B1598/24-1-24054	2024/9/27	实测钢丝绳有效截面积损失百分比最大为2.24%，小于5%为正常。	
120	GX-B1598/24-1-24055	2024/9/27	实测钢丝绳有效截面积损失百分比最大为2.15%，小于5%为正常。
